## Reparatur von Tonbandmaschinen

hier: Uher Royal de Luxe und Uher Variocord 263

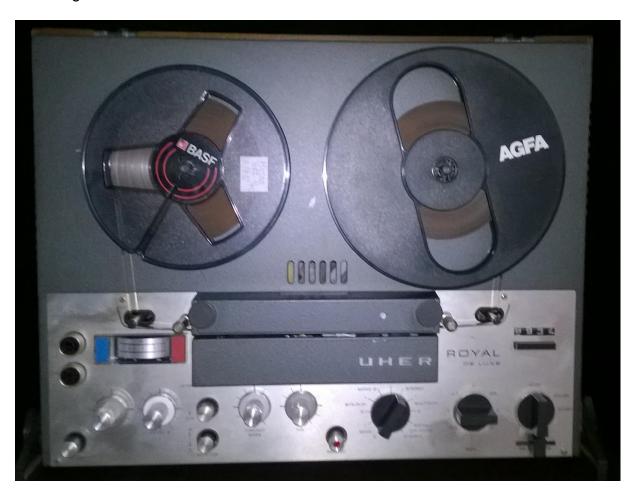
Zurück zum Umbau der RdLs. Nachdem ich die Mechanikteile aus RdL2 in RdL1 eingebaut und die mechanische Einstellung gemäß Serviceanleitung auch ohne Federwaage zufrieden stellend vorgenommen hatte, war das Gerät RdL1 nunmehr in brauchbarem Zustand. Derzeit läuft es im Wohnzimmer in einer Vitrine vorwiegend im Verstärkerbetrieb und ist auch nach fast 50 Jahren für mich immer noch ein Blickfang.

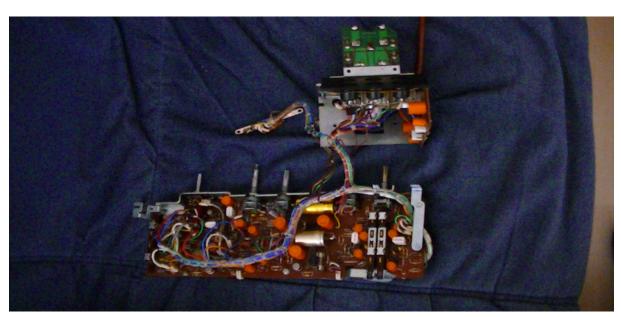
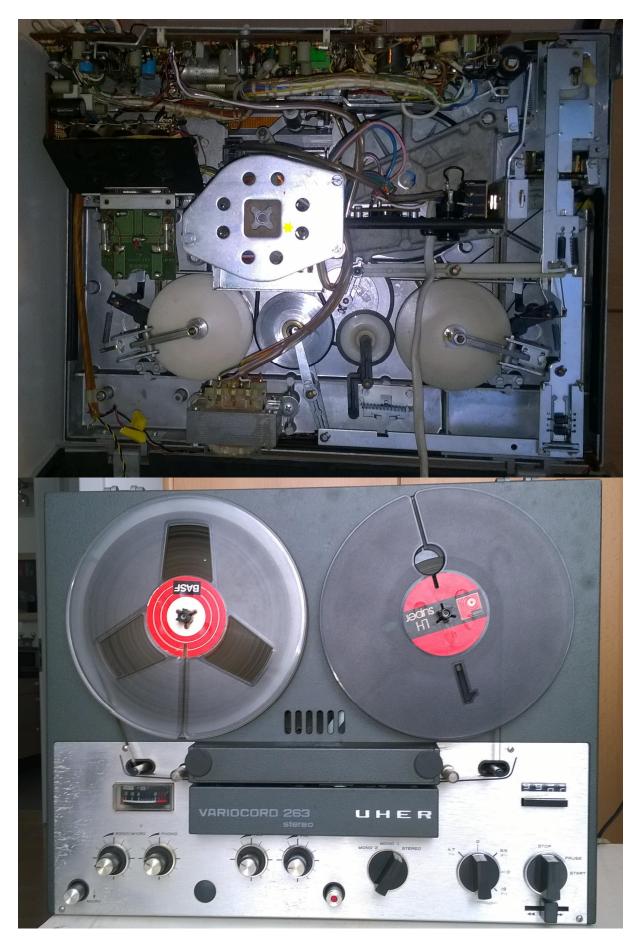
Hauptplatine und Verstärker (siehe Bild) aus dem Rahmen herausheben und in umgekehrter Reihenfolge wieder einbauen. Fertig.

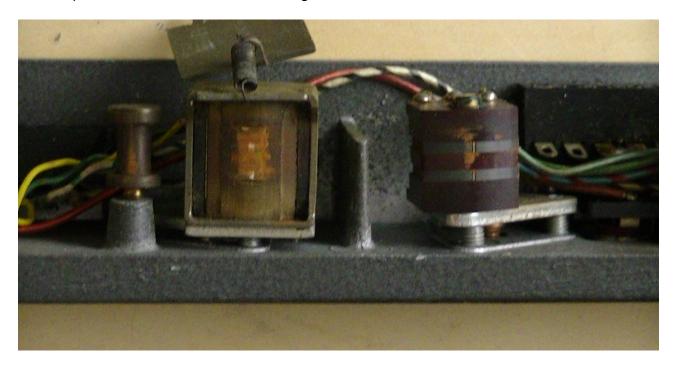
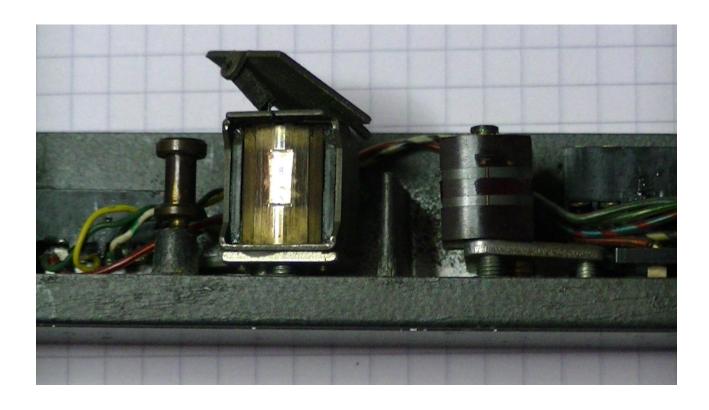
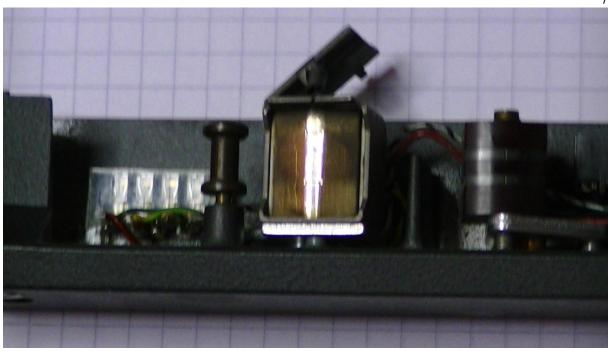
Zunächst säuberte ich die Köpfe mit Spiritus, was sich auch nach mehrfacher Anwendung nicht als ausreichend erwies. Auf den Köpfen waren immer noch hartnäckige Belagreste zu sehen.

Abb.: Oben Vorher-Nachher-Vergleich eines 4-Spur-Tonkopfes mit Einlaufspuren. Darunter ein weiterer nachpolierter Tonkopf mit geringen Einlaufspuren.

Nach dem geduldigen, mehrfachen Polieren mit einem im besagten Poliermittel getränkten Wattestäbchen verschwanden die Belagreste und in den nunmehr polierten Kopfspiegeln konnte man sich in der Tat im wahrsten Sinne des Wortes spiegeln. Auch Wasser würde an dieser Stelle sofort abperlen, hihi. Eventuelle Einlaufspuren bekommt man aber auf diese Weise natürlich auch nicht weg. Die Zeit wird zeigen, ob diese Behandlung einen Verschmutzung und Verschleiß verzögernden Einfluss auf die Tonköpfe hat.
